Protokoll från säkerhetsbesiktning av lekplats: 210824 SFF Kärleksörten i Hässelby

Besiktningsobjekt	Årlig Säkerhetsbesiktning lekplats
Beteckning	SFF Kärleksörten i Hässelby
Adress	Sandviksvägen 166
Ort	165 70 Hässelby

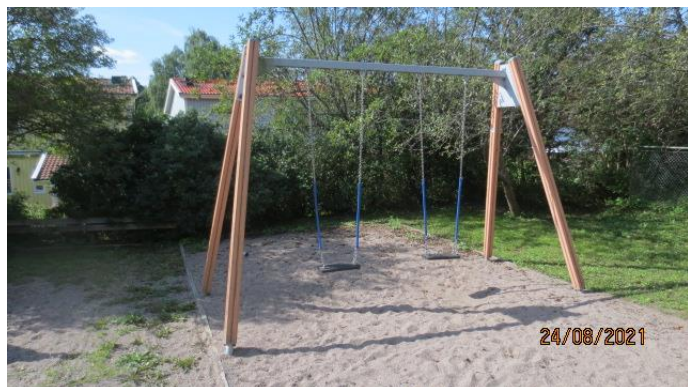
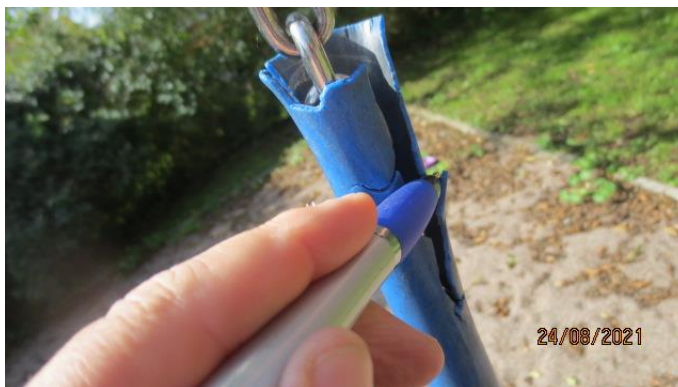
Redskap 1	Gungor		
Tillverkare	Lappset	Produkt namn	
Antal fel	1	Produkt nr	
Tidigare fel	Åtgärdade	Kvarstår	
Fel nr	Felbeskrivning	Hänvisning	Klassning
1	Trasig krympslang. Ta bort	1176-7 8.2.6	C fel

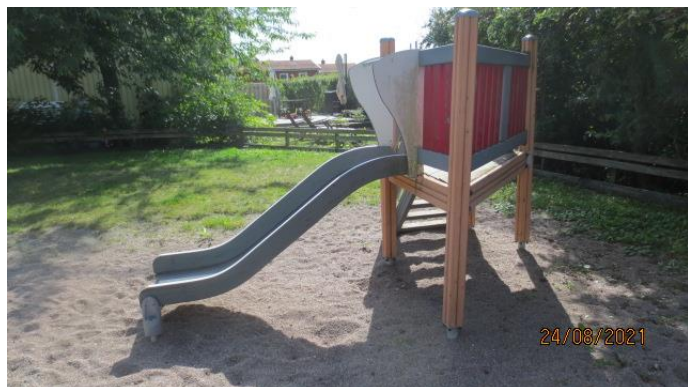
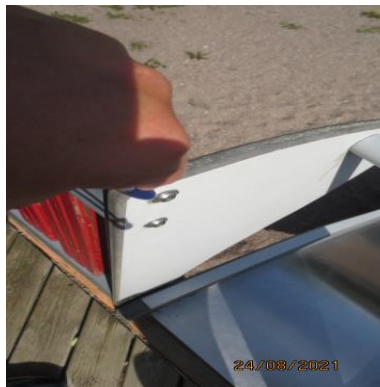
Redskap 2	Klätterställning		
Tillverkare	Lappset	Produkt namn	
Antal fel	1	Produkt nr	
Tidigare fel	Åtgärdade	Kvarstår	
Fel nr	Felbeskrivning	Hänvisning	Klassning
2	Lösa bultar vid rutschbanan. Efterdra	1176-7 8.2.6	C Fel

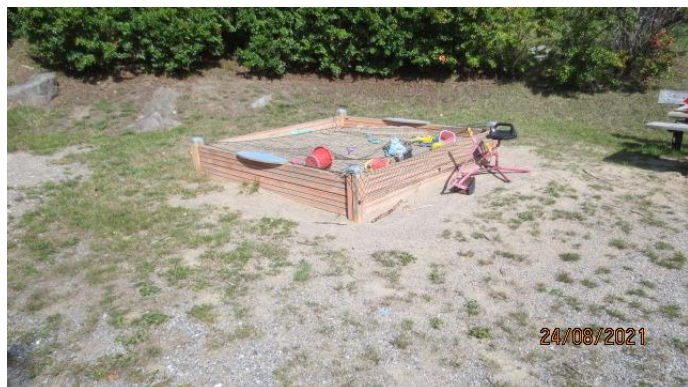
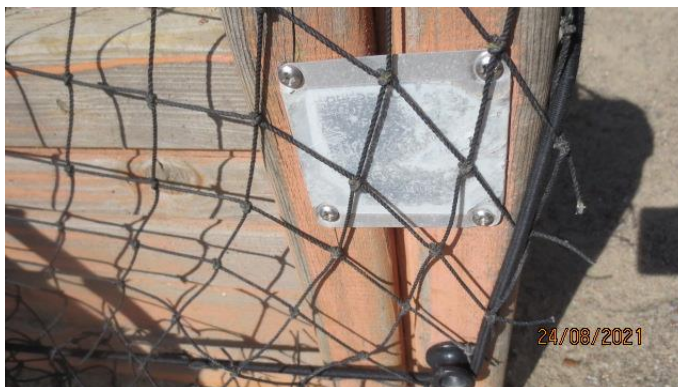
Redskap 3	Sandlåda		
Tillverkare	Lappset	Produkt namn	
Antal fel	0	Produkt nr	
Tidigare fel	Åtgärdade	Kvarstår	
Fel nr	Felbeskrivning	Hänvisning	Klassning
	Inga fel identifierade	1176-1 7.1	C Fel
