Protokoll från säkerhetsbesiktning av lekplats: 210824 SFF Kärleksörten i Hässelby

Datum för besiktningen	210824		
Protokollet upprättat	Se datum på sidhuvud

Besiktningsobjekt	Årlig Säkerhetsbesiktning lekplats
Beteckning	SFF Kärleksörten i Hässelby
Adress	Sandviksvägen 68 Baksidan
Ort	165 70 Hässelby

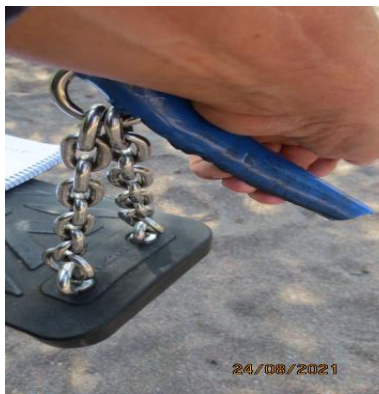
Fel1

Redskap 1	Gungor		
Tillverkare	Lappset	Produkt namn	
Antal fel		Produkt nr	
Tidigare fel	Åtgärdade	Kvarstår	
Fel nr	Felbeskrivning	Hänvisning	Klassning
1	Trasig krympslang. Ta bort	1176-7: 8.2.6	C Fel

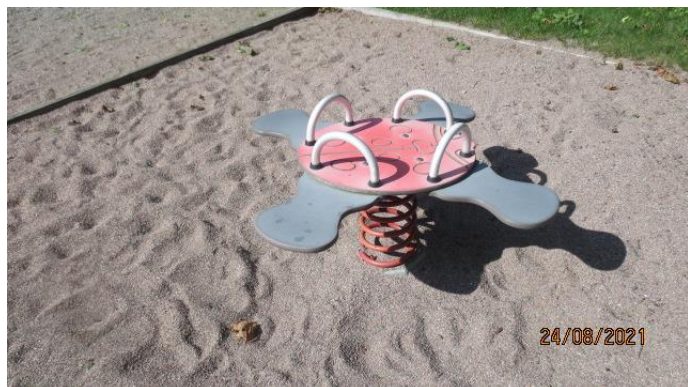
Redskap 3	Fjädersgunga				
Tillverkare	Hags	Produkt namn			
Antal fel	1	Produkt nr			
Tidigare fel	Åtgärdade	Kvarstår			
Fel nr	Felbeskrivning	Hänvisning	Klassning		
2	Produktskylt saknas på redskapet	1176-1 7.1	C fel

7.1 Identifiering av lekredskap/produktskylt

Redskapet ska vara märkt tydligt, varaktigt och synligt från marken med minst följande:

- tillverkarens/leverantörens eller auktoriserat ombuds namn och adress;.
- redskapets beteckning och tillverkningsår; och
- nummer och datum för denna Europastandard, dvs. EN 1176-1:2017.

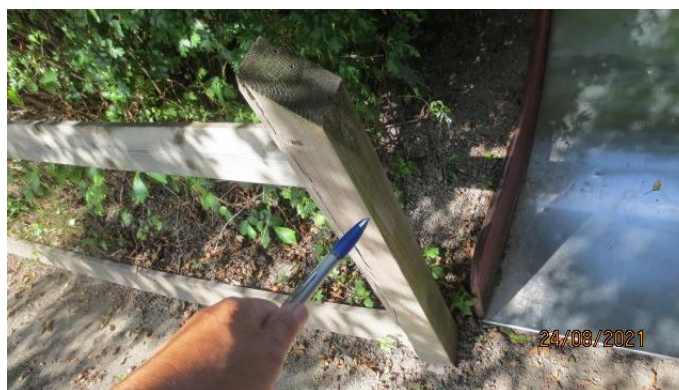
Fel6

Redskap 5		Rutschkana slänt	
Tillverkare		Produkt namn	
Antal fel	5	Produkt nr	
Tidigare fel	Åtgärdade	Kvarstår	
Fel nr	Felbeskrivning	Hänvisning	Klassning
3	Produktskylt saknas på redskapet	1176-1 7.1	C Fel
4	Nivåskillnad vid start. Snubbelrisk	1176-7, 5.2	C Fel
5	Hård sand som fallskydd 2m vid utfart & Asfalt	1176-3 4.8	B Fel
6	Stolpe/staket i säkerhetszonen	1176-7, 5.2	B Fel
7	Fallskydd på 1 meter saknas vid sidorna	1176-3 4.8	B fel
