Detta besiktningsprotokoll behandlar lekredskap enligt SS-EN 1176:2017

Protokoll från säkerhetsbesiktning av lekplats: 210824 SFF Kärleksörten i Hässelby

Besiktningsobjekt	Årlig Säkerhetsbesiktning lekplats
Beteckning	SFF Kärleksörten i Hässelby
Adress	Sandviksvägen 190
Ort	165 70 Hässelby

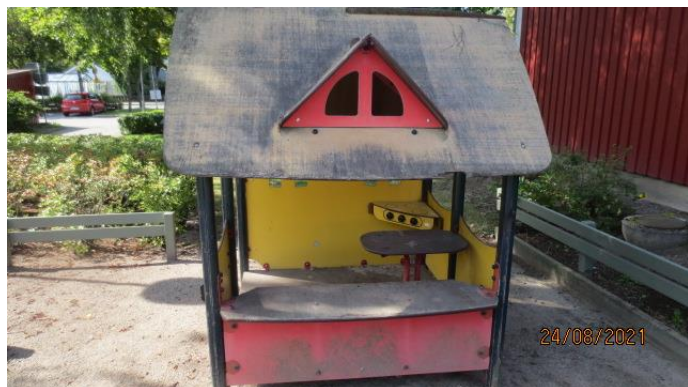
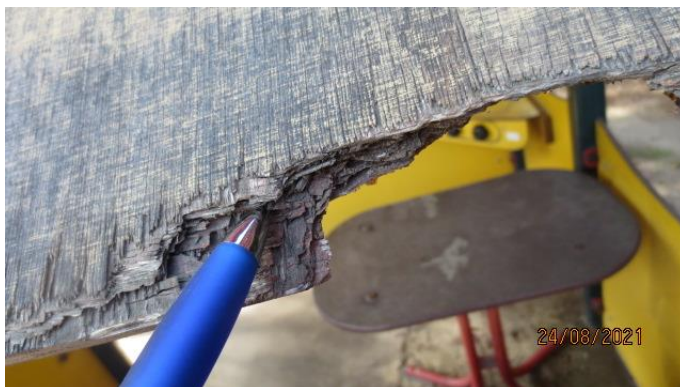
Redskap 1	Lekstuga		
Tillverkare	Hags	Produkt namn	
Antal fel	2	Produkt nr	
Tidigare fel	Åtgärdade	Kvarstår	
Fel nr	Felbeskrivning	Hänvisning	Klassning
1	Produktskylt saknas på redskapet	1176-1 7.1	C Fel
2	Röta/flis i tak. Risk för stickskador i fingrar	1176-7 8,2,7	C fel

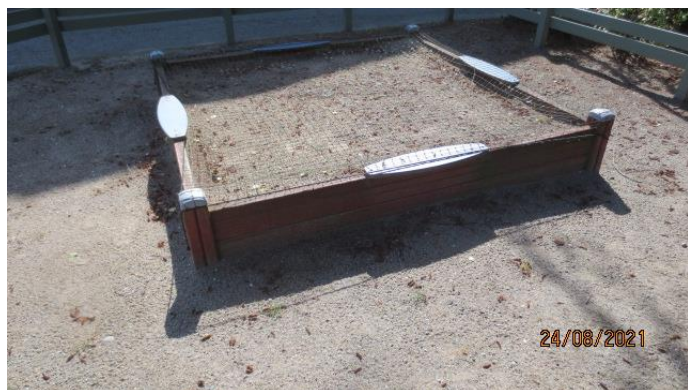
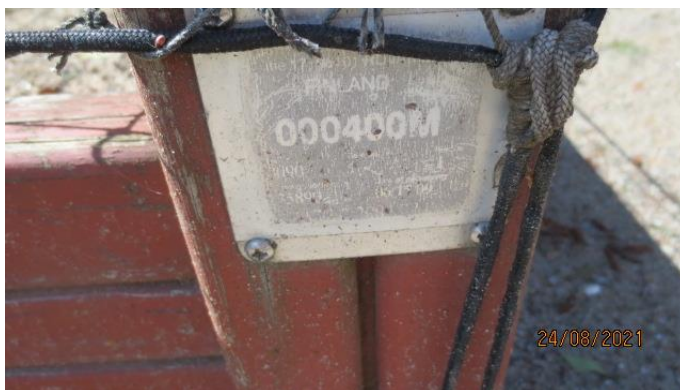
Redskap 2	Sandlåda		
Tillverkare	Lappset	Produkt namn	
Antal fel	0	Produkt nr	
Tidigare fel	Åtgärdade	Kvarstår	
Fel nr	Felbeskrivning	Hänvisning	Klassning
	Inga fel identifierade		IFI
