**Protokoll från säkerhetsbesiktning av lekplats: 210824 SFF Kärleksörten i Hässelby**

Datum för besiktningen	210824		
Protokollet upprättat	Se datum på sidhuvud

Besiktningsobjekt	Årlig Säkerhetsbesiktning lekplats
Beteckning	SFF Kärleksörten i Hässelby
Adress	Sandviksvägen 210
Ort	165 70 Hässelby

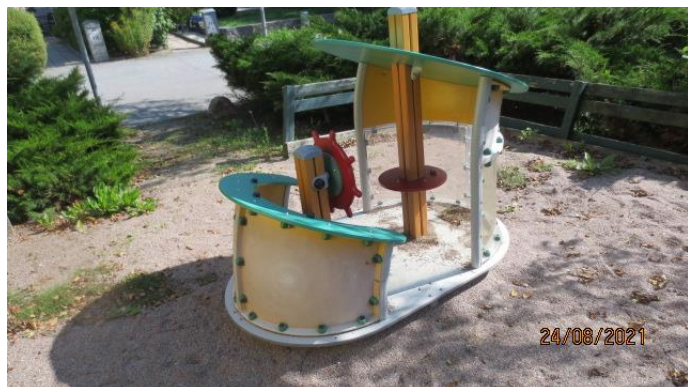
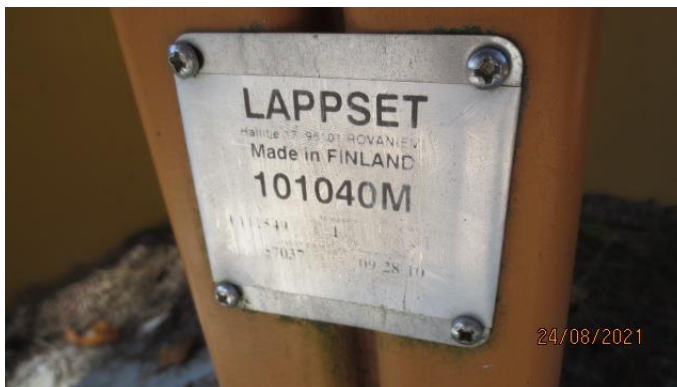
<b>Redskap 1</b>	<b>Båt</b>				
Tillverkare	Lappset	Produkt namn			
<b>Antal fel</b>	0	Produkt nr			
Tidigare fel	Åtgärdade	Kvarstår			
Fel nr	Felbeskrivning	Hänvisning	Klassning		
	Inga fel identifierade		<b>IFI</b>

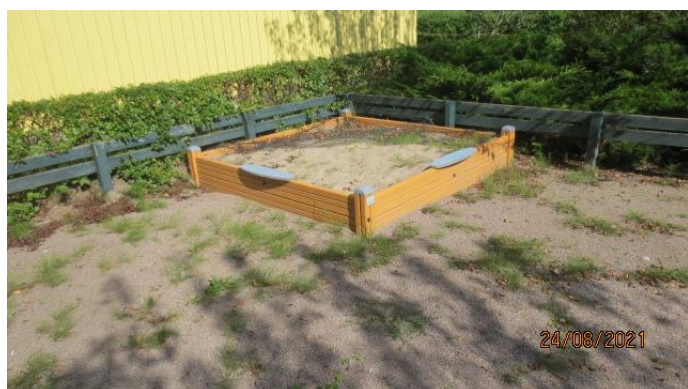
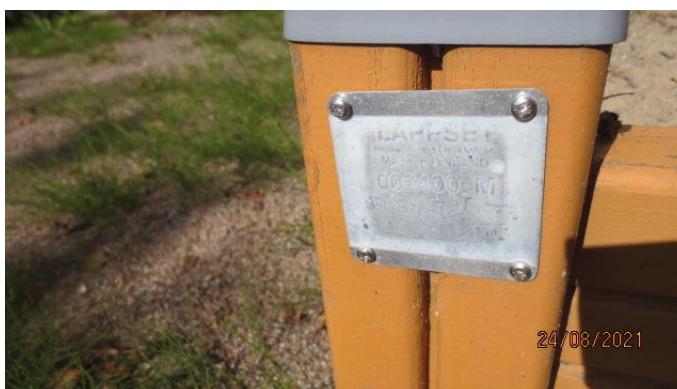
<b>Redskap 2</b>	<b>Sandlåda</b>				
Tillverkare	Lappset	Produkt namn			
<b>Antal fel</b>	0	Produkt nr			
Tidigare fel	Åtgärdade	Kvarstår			
Fel nr	Felbeskrivning	Hänvisning	Klassning		
	Inga fel identifierade		<b>IFI</b>

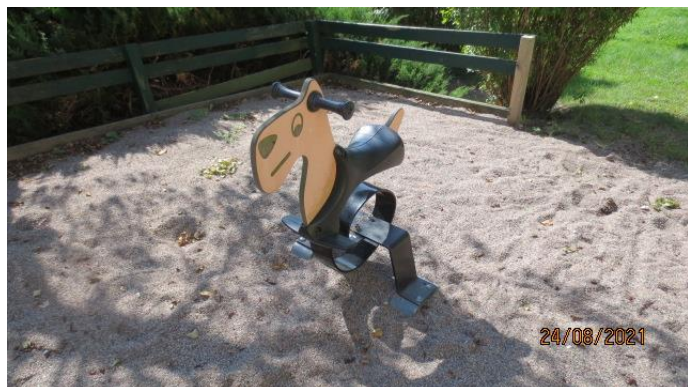
Redskap 3	Fjädersgunga		
Tillverkare	Lappset	Produkt namn	
Antal fel	1	Produkt nr	
Tidigare fel	Åtgärdade	Kvarstår	
Fel nr	Felbeskrivning	Hänvisning	Klassning
1	Produktskylt saknas på redskapet	1176-1 7.1	C Fel

#### 7.1 Identifiering av lekredskap/produktskylt

Redskapet ska vara märkt tydligt, varaktigt och synligt från marken med minst följande:

- tillverkarens/leverantörens eller auktoriserat ombuds namn och adress;.
- redskapets beteckning och tillverkningsår; och
- nummer och datum för denna Europastandard, dvs. EN 1176-1:2017.
