Protokoll från säkerhetsbesiktning av lekplats: 210824 SFF Kärleksörten i Hässelby

Datum för besiktningen	210824		
Protokollet upprättat	Se datum på sidhuvud

Besiktningsobjekt	Årlig Säkerhetsbesiktning lekplats
Beteckning	SFF Kärleksörten i Hässelby
Adress	Sandviksvägen 48
Ort	165 70 Hässelby

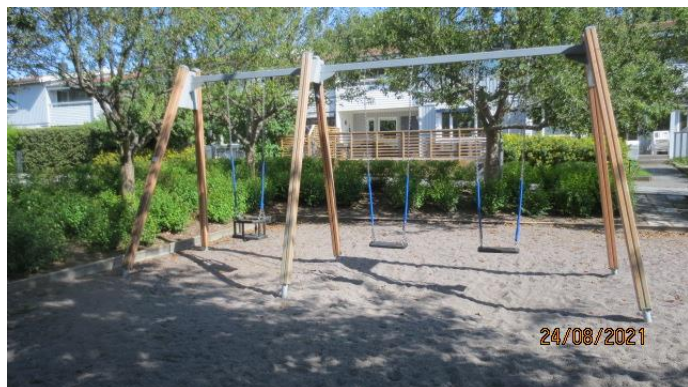
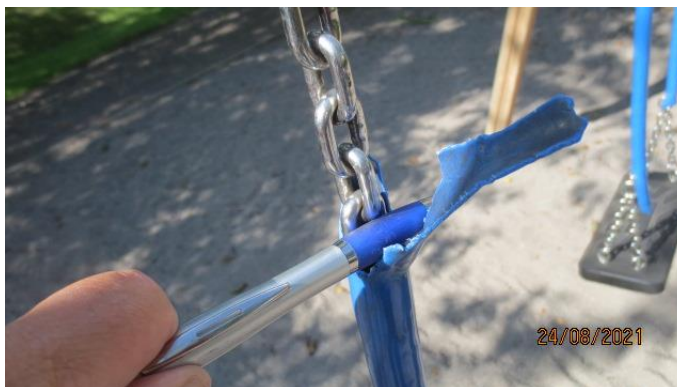
Redskap 1	Gungor			
Tillverkare	Lappset	Produkt namn		
Antal fel	1	Produkt nr		
Tidigare fel	Åtgärdade	Kvarstår		
Fel nr	Felbeskrivning	Hänvisning	Klassning	
1	Trasig krympslang på kedja. Ta bort	1176-7: 8.2.6	C fel

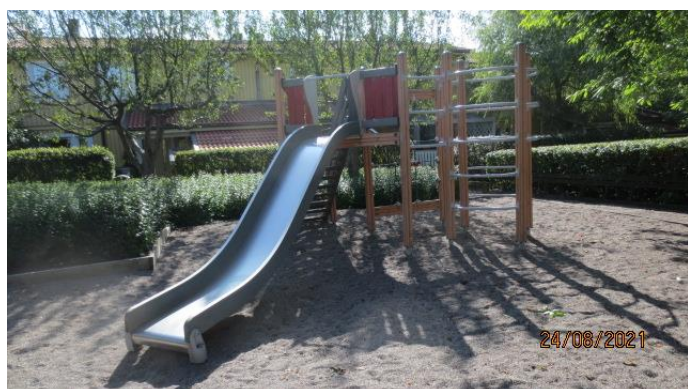
Redskap 2	Klätterställning			
Tillverkare	Lappset	Produkt namn		
Antal fel	1	Produkt nr		
Tidigare fel	Åtgärdade	Kvarstår		
Fel nr	Felbeskrivning	Hänvisning	Klassning	
2	Produktskylt saknas på redskapet	1176-1 7.1	C fel

7.1 Identifiering av lekredskap/produktskylt

Redskapet ska vara märkt tydligt, varaktigt och synligt från marken med minst följande:

- tillverkarens/leverantörens eller auktoriserat ombuds namn och adress;.
- redskapets beteckning och tillverkningsår; och
- nummer och datum för denna Europastandard, dvs. EN 1176-1:2017.

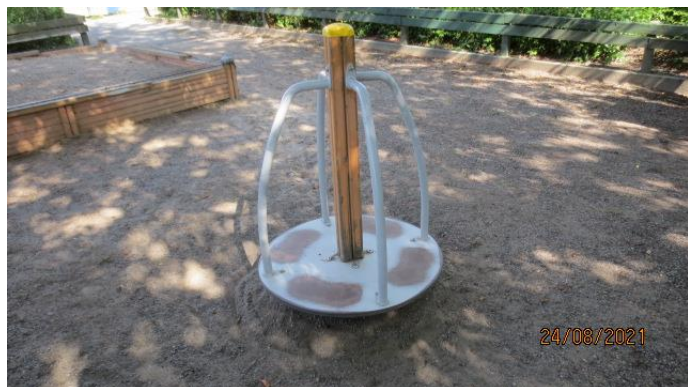
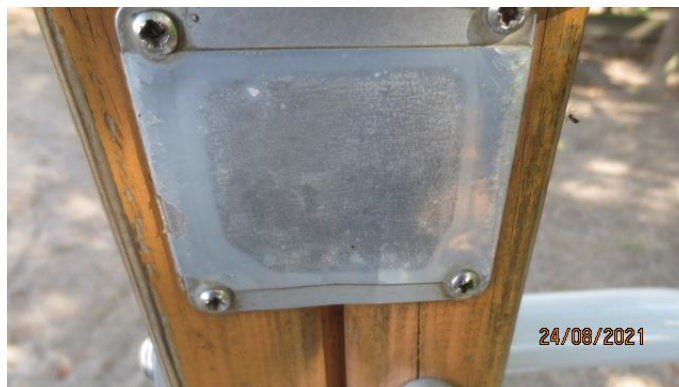
Redskap 3	Karusell				
Tillverkare	Lappset	Produkt namn			
Antal fel	0	Produkt nr			
Tidigare fel	Åtgärdade	Kvarstår			
Fel nr	Felbeskrivning	Hänvisning	Klassning		
	Inga fel identifierade		IFI

Otydlig

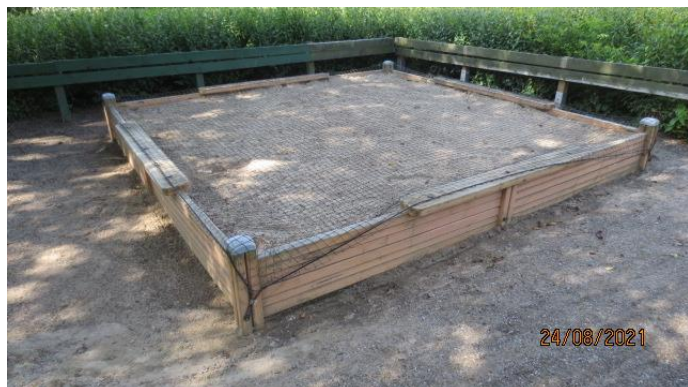
Redskap 4	Sandlåda				
Tillverkare	Lappset	Produkt namn			
Antal fel	0	Produkt nr			
Tidigare fel	Åtgärdade	Kvarstår			
Fel nr	Felbeskrivning	Hänvisning	Klassning		
	Inga fel identifierade		IFI

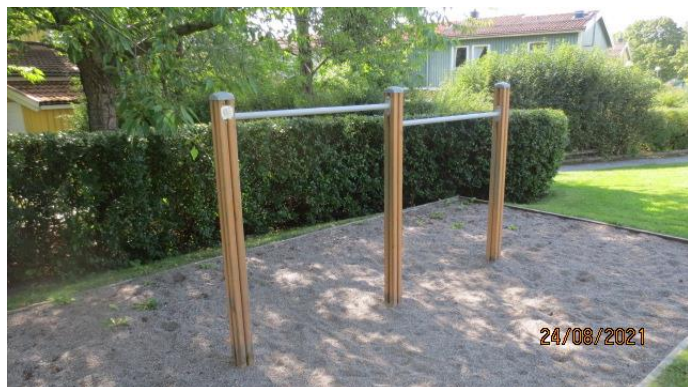
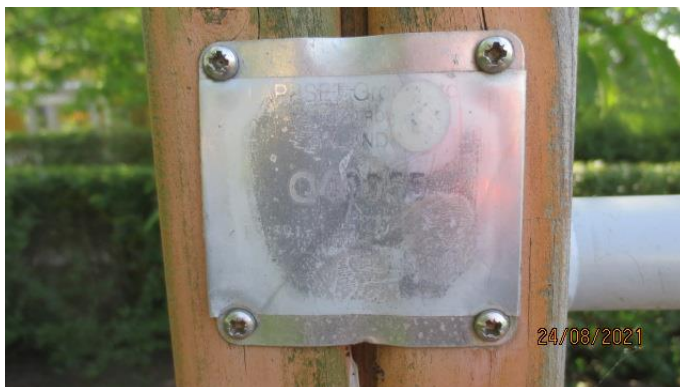
Redskap 5				Volträcke	
Tillverkare	Lappset	Produkt namn			
Antal fel	0	Produkt nr			
Tidigare fel	Åtgärdade	Kvarstår			
Fel nr	Felbeskrivning	Hänvisning	Klassning		
	Inga fel identifierade		IFI
