Protokoll från säkerhetsbesiktning av lekplats: 210824 SFF Kärleksörten i Hässelby

Datum för besiktningen	210824		
Protokollet upprättat	Se datum på sidhuvud

Besiktningsobjekt	Årlig Säkerhetsbesiktning lekplats
Beteckning	SFF Kärleksörten i Hässelby
Adress	Sandviksvägen 68 Baksidan
Ort	165 70 Hässelby

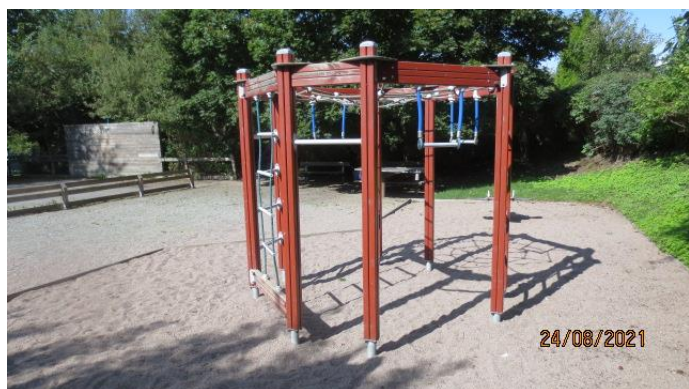
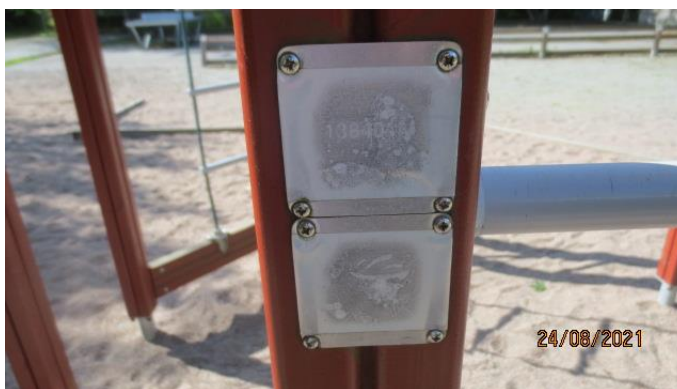
Redskap 2	Klätterställning		
Tillverkare	Lappset	Produkt namn	
Antal fel	0	Produkt nr	
Tidigare fel	Åtgärdade	Kvarstår	
Fel nr	Felbeskrivning	Hänvisning	Klassning
	Inga fel identifierade		IFI

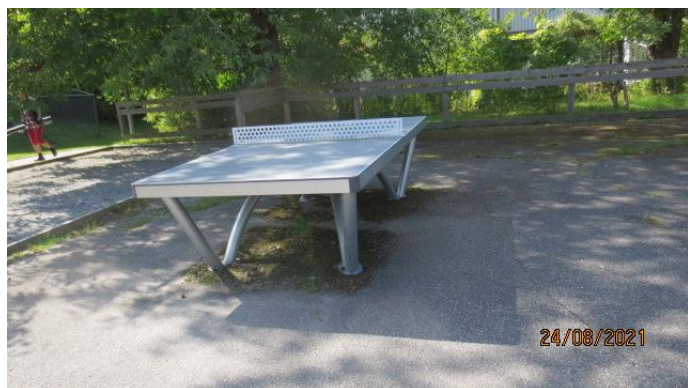
Redskap 4	Bordtennis				
Tillverkare		Produkt namn			
Antal fel	0	Produkt nr			
Tidigare fel	Åtgärdade	Kvarstår			
Fel nr	Felbeskrivning	Hänvisning	Klassning		
	Inga fel identifierade		IFI

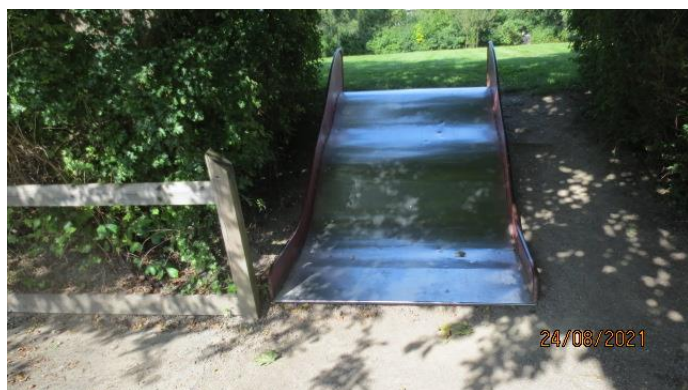
Redskap 5		Rutschkana slänt	
Tillverkare		Produkt namn	
Antal fel	5	Produkt nr	
Tidigare fel	Åtgärdade	Kvarstår	
Fel nr	Felbeskrivning	Hänvisning	Klassning
3	Produktskylt saknas på redskapet	1176-1 7.1	C Fel
4	Nivåskillnad vid start. Snubbelrisk	1176-7, 5.2	C Fel
5	Hård sand som fallskydd 2m vid utfart & Asfalt	1176-3 4.8	B Fel
6	Stolpe/staket i säkerhetszonen	1176-7, 5.2	B Fel
7	Fallskydd på 1 meter saknas vid sidorna	1176-3 4.8	B fel
